**PROJEKT REMONTU ŚCIAN I POSADZEK PIWNIC  
Z ZABEZPIECZENIEM PRZECIWWILGOCIOWYM  
W BUDYNKU PRZY AL. WOJSKA POLSKIEGO 64**

**SZCZECIŃSKA AGENCJA ARTYSTYCZNA  
AL. WOJSKA POLSKIEGO 64  
70-479 SZCZECIN**

**PROJEKT BUDOWLANY**

**SIERPIEŃ / WRZESIEŃ 2011**

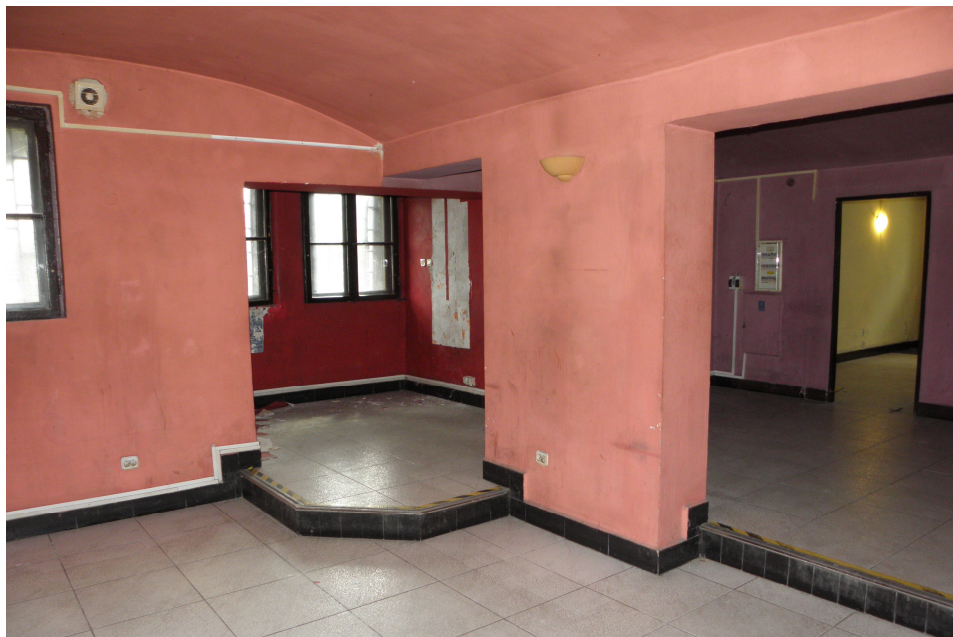
Widok wewnętrznych ścian nośnych, pomieszczenie z obniżoną posadzką o 18 cm.

Ściany zewnętrzne oraz wewnętrzne budynku wzniesione zostały z czerwonej, pełnej cegły na zaprawie wapiennej. Od wewnątrz ściany piwnic tynkowane, malowane, wykładane tapetą, a w pomieszczeniach sanitarnych płytkami glazurowanymi

W piwnicy strop Kleina, otynkowany.

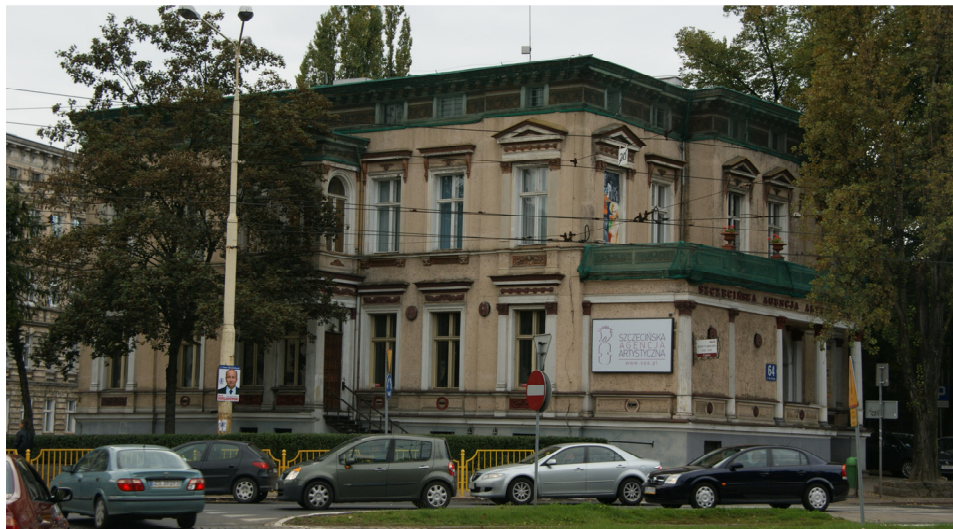
Elewacja południowo – wschodnia i północno – wschodnia. Widok od strony pl. Szarych Szeregów

Elewacja południowo – wschodnia, ośmioosiowa z jednoosiowymi ryzalitami pozornymi w narożach oraz dwuosiowym ryzalitem dwukondygnacyjnym w centrum. Cokół piwnicy przepruty okienkami w pięciu osiach.

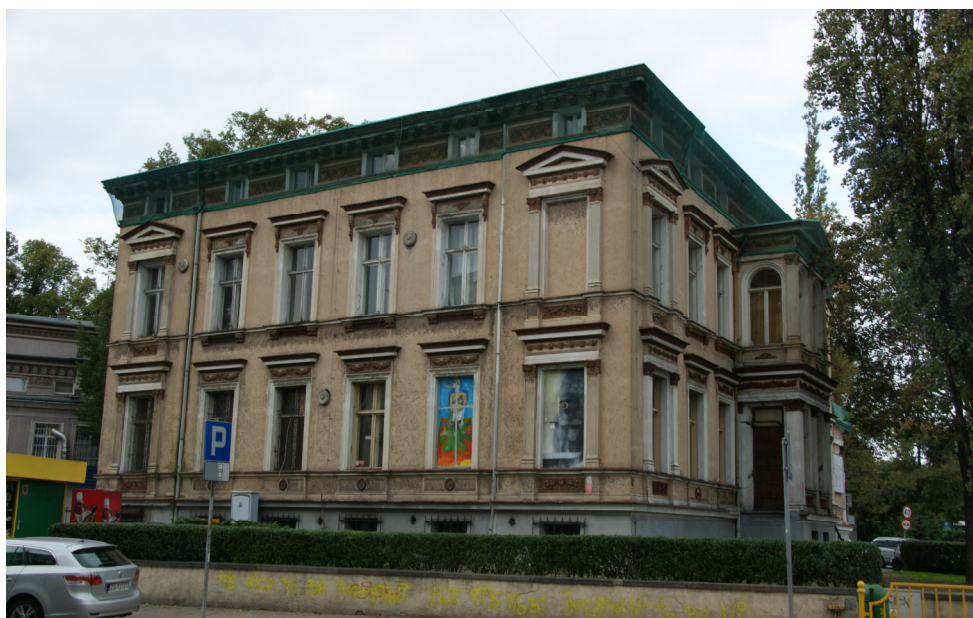
Elewacja południowo – wschodnia i południowo - zachodnia. Widok od strony ul.5 – Lipca.

Elewacja południowo – zachodnia (od ul.5 Lipca) sześćcioosiowa z ryzalitem narożnym. W lewym ryzalicie wejście do piwnicy. Cokół przepruty zakratowanymi oknami umieszczonymi na osiach.

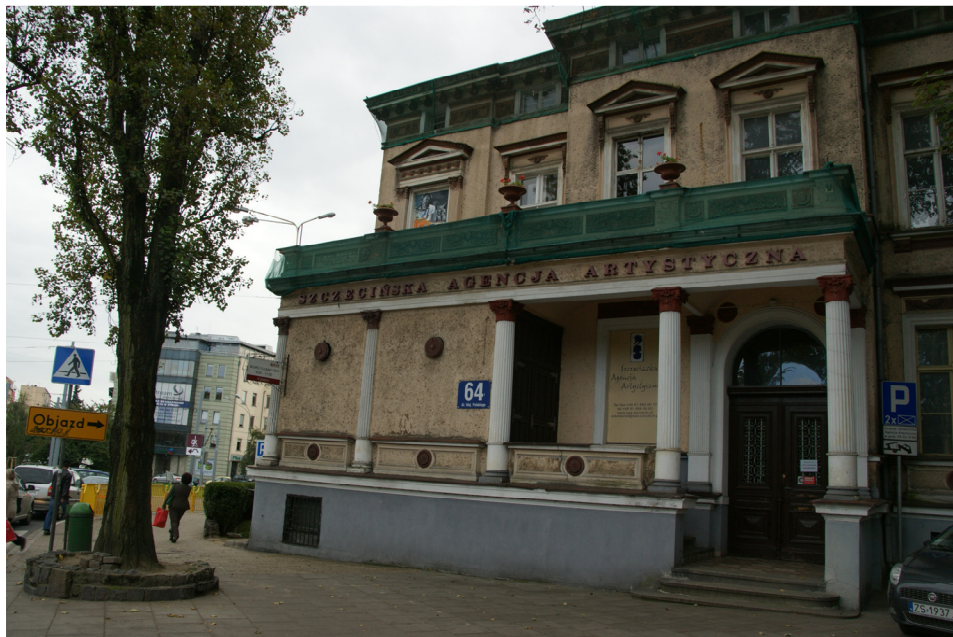
*Elewacja północno – wschodnia (wejściowa). Widok od strony al. Wojska Polskiego*

*Elewacja północno – wschodnia (wejściowa) sześćoosiowa z dwuosiowym ryzalitem środkowym oraz jednoosiowymi ryzalitami pozornymi na narożach. Cztery osie z lewej strony do wysokości piętra przesłonięte murowaną werandą.*
